長町小学校周辺

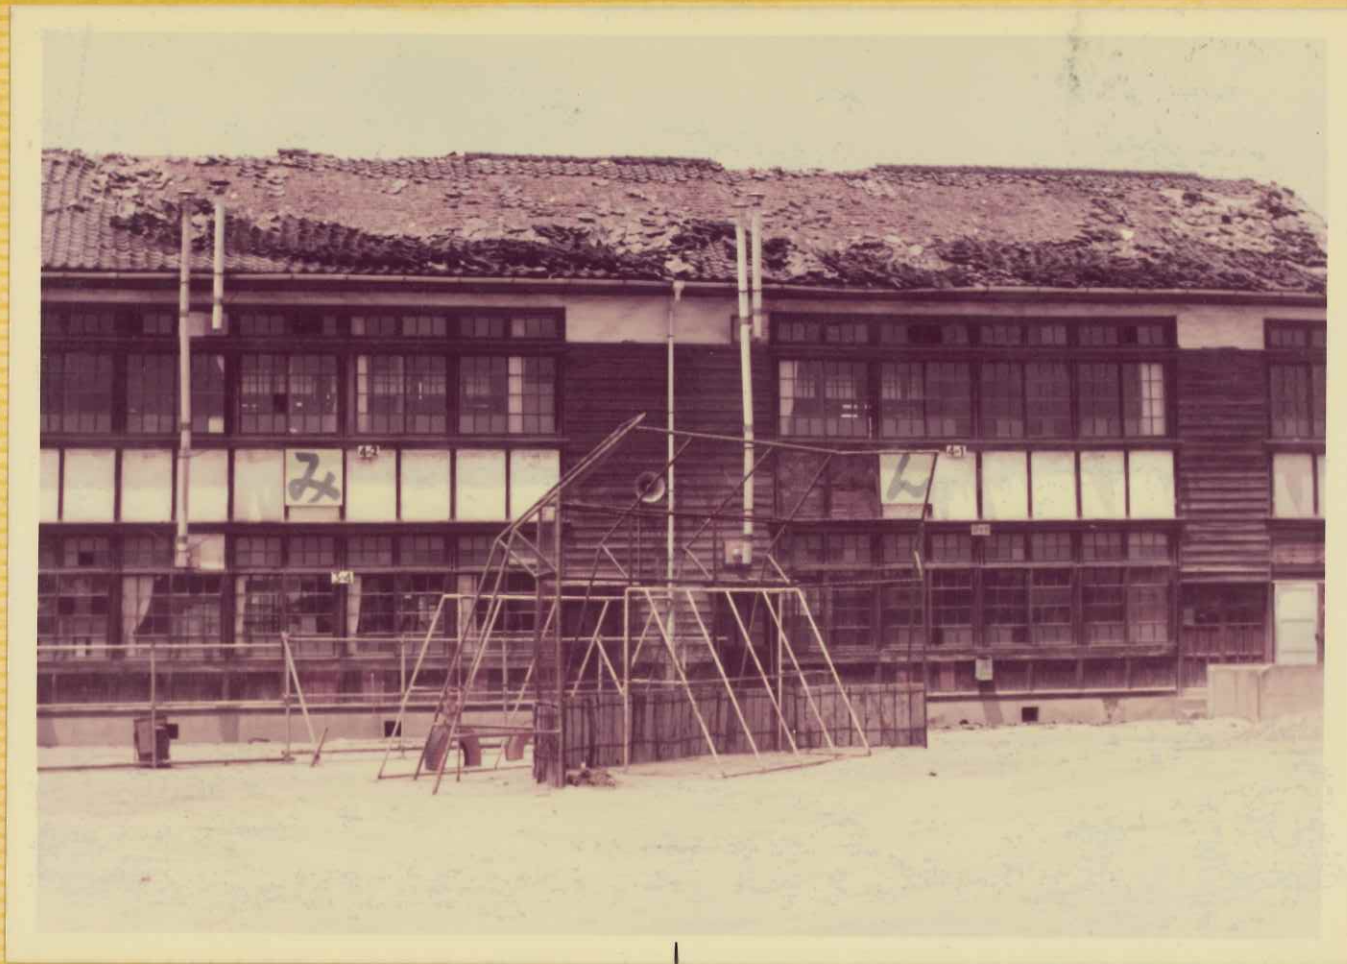
老朽校舎

屋根瓦・壁・ガラス  
(長町小学校)

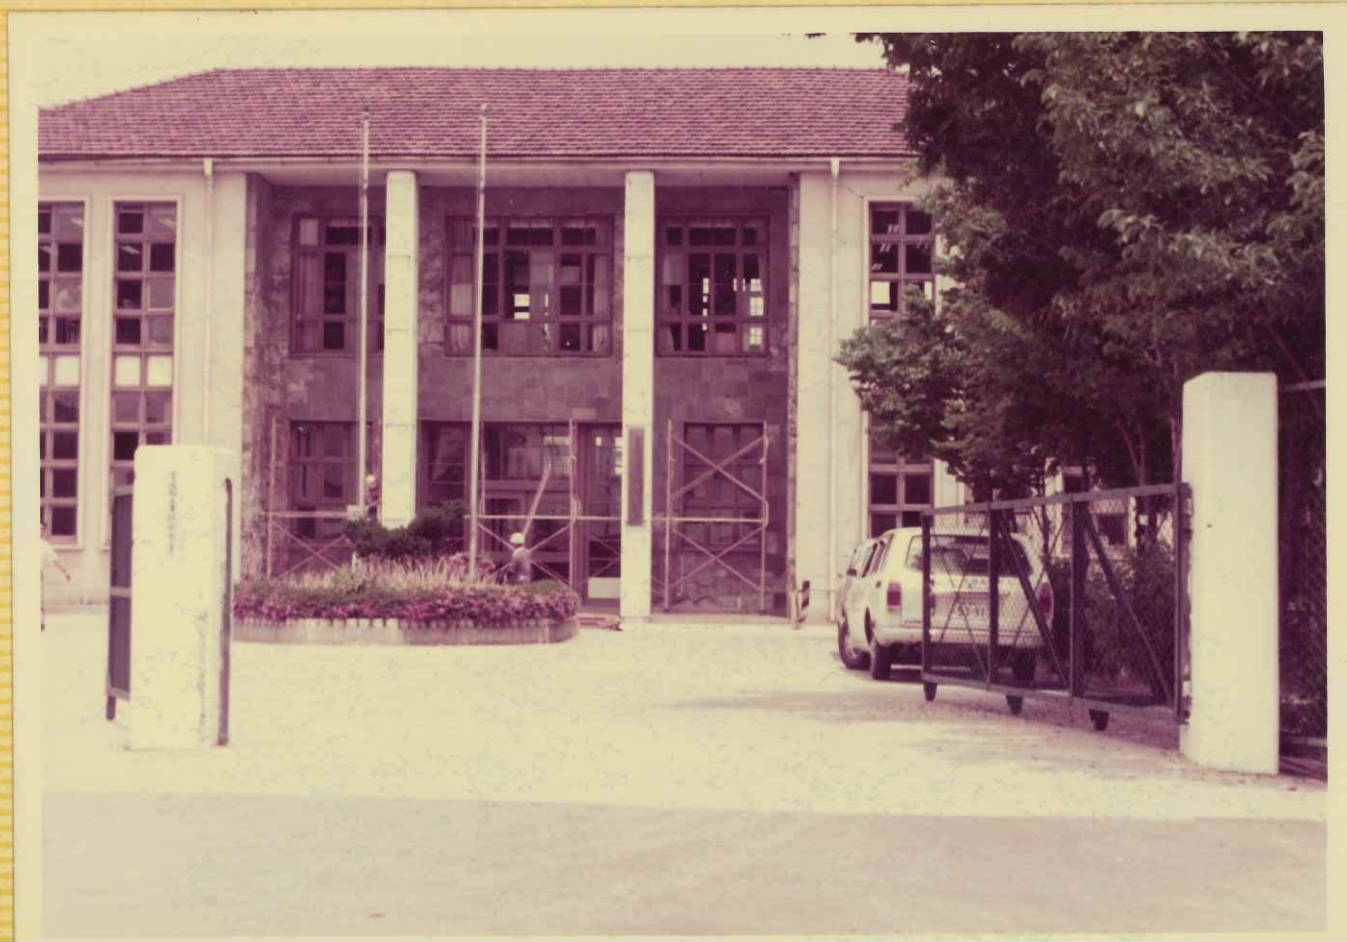
木造建物

石貼り剥落  
ガラス破損

(宮城県工業技術センター)

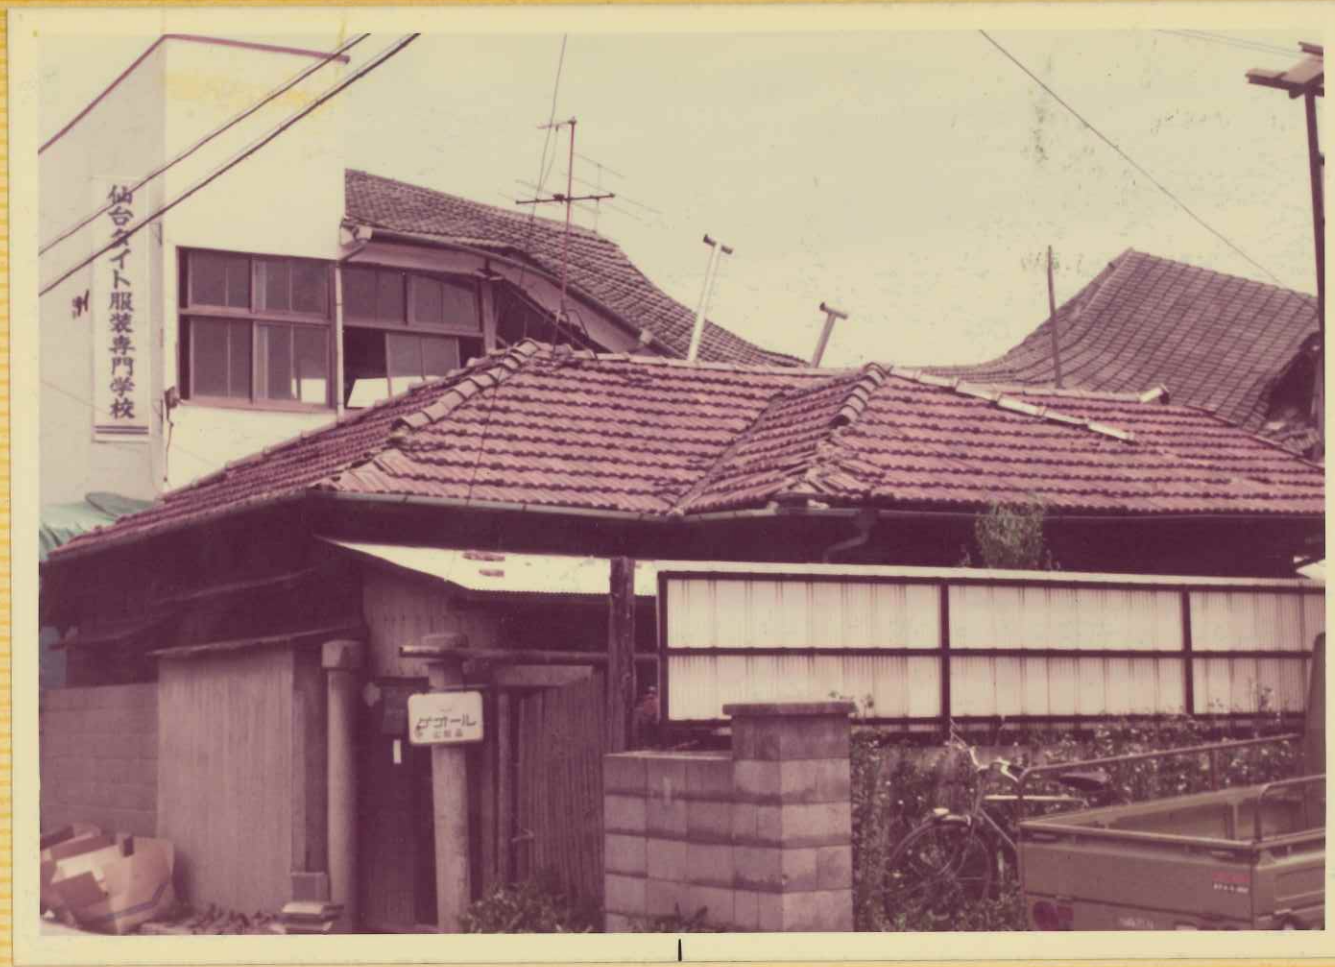
セメント瓦屋根・桁の破  
損で 2階崩壊  
(仙台外服装専門学校)  
その1.

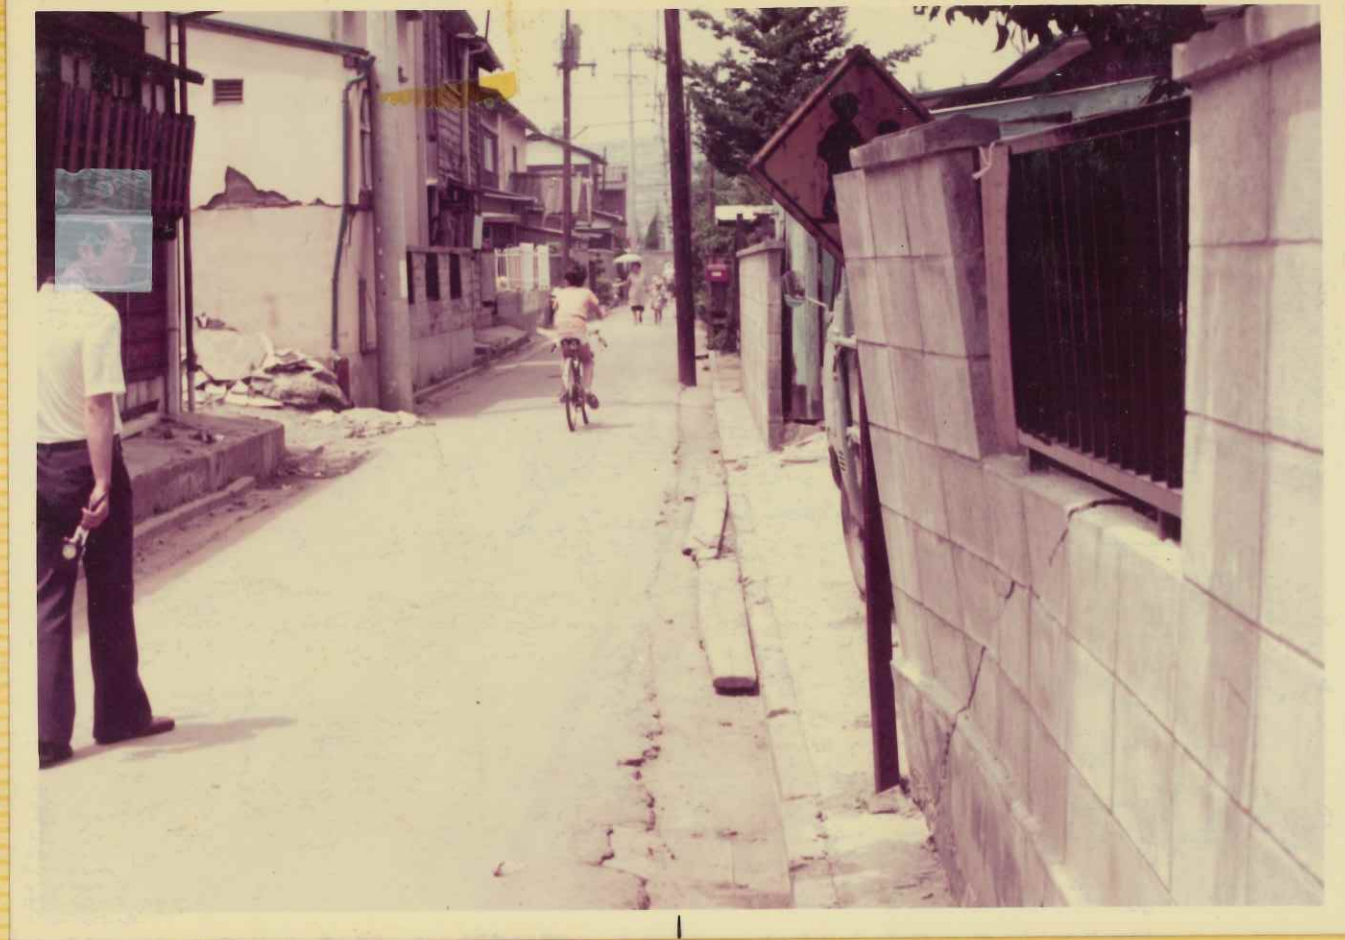
ブロック塀の端部が  
振られて破損  
「控之壁なし」

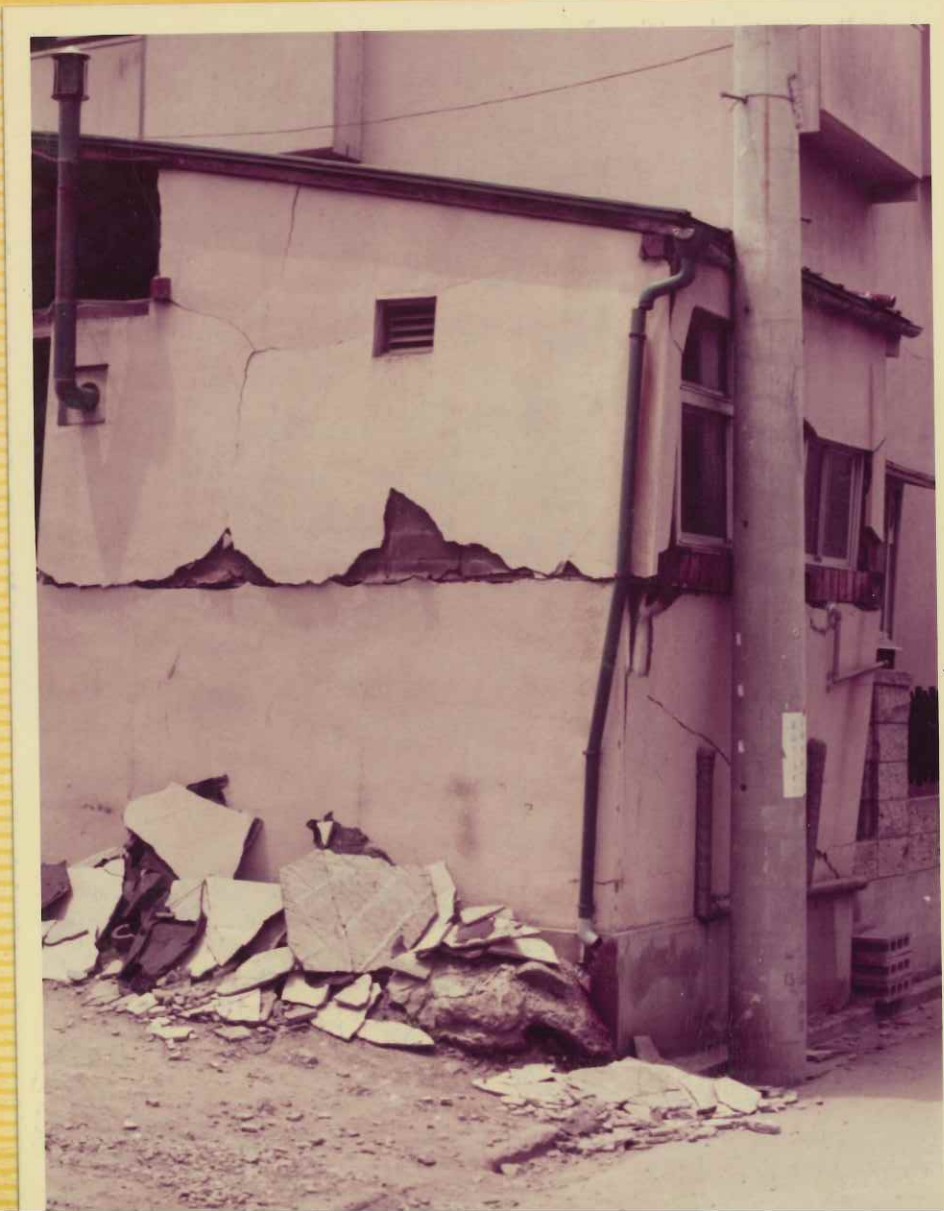
コンクリートブロック上部が  
木造  
電柱で倒壊をまぬ  
かれる。

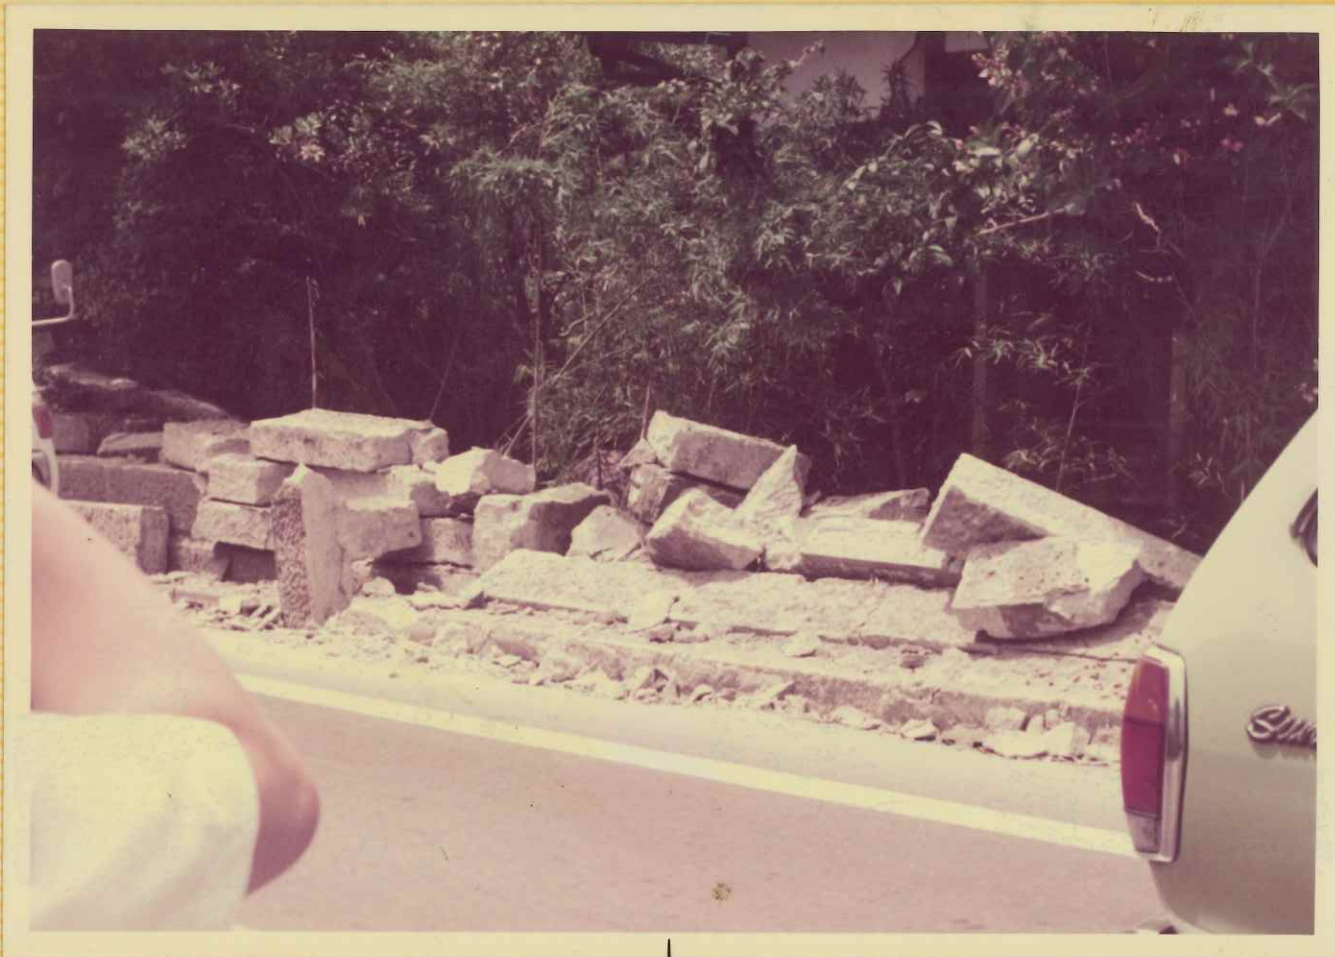
大谷石積塙の  
崩壊
