緑ヶ丘周辺

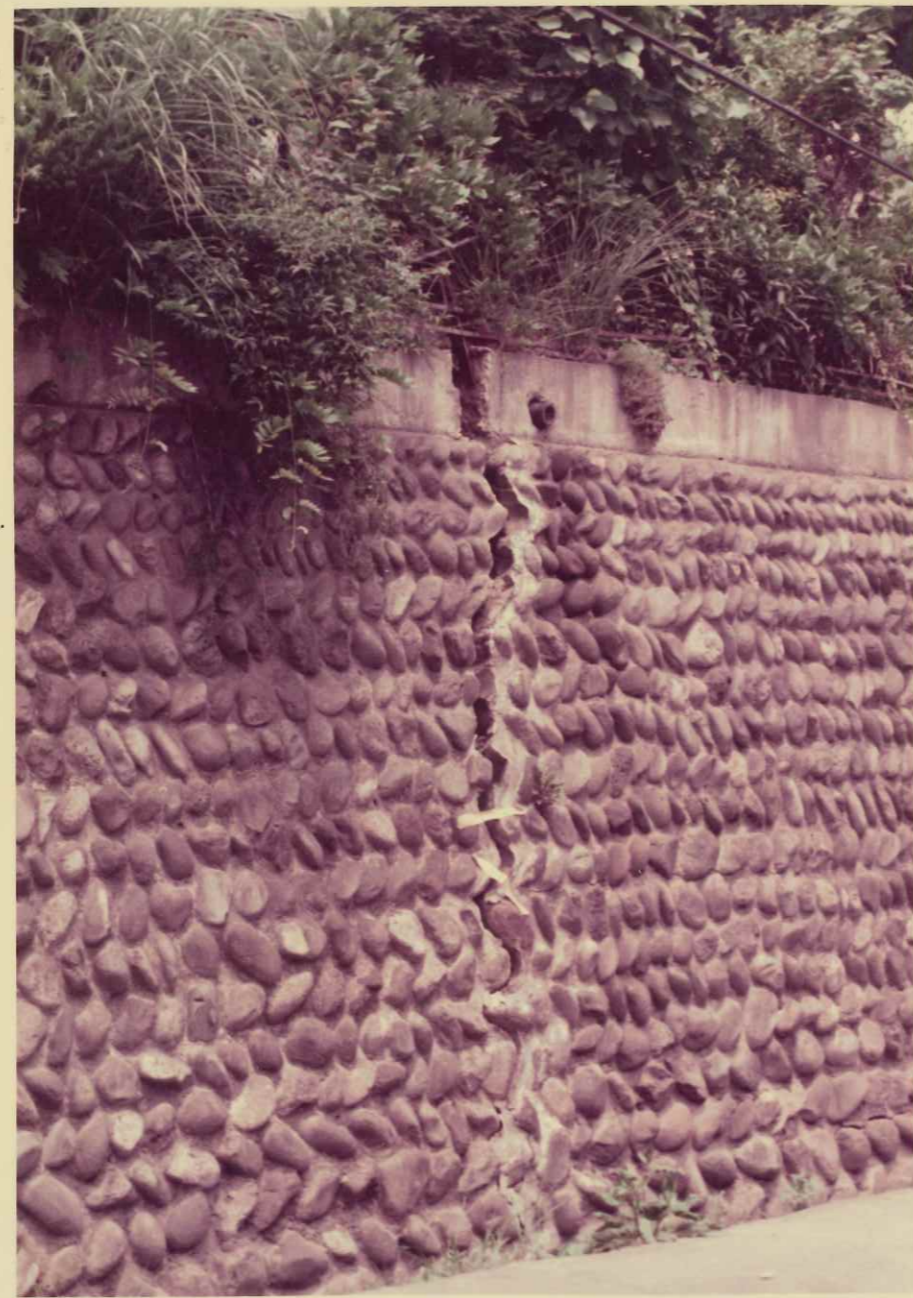
擁壁亀裂

二次災害のおそれあり。

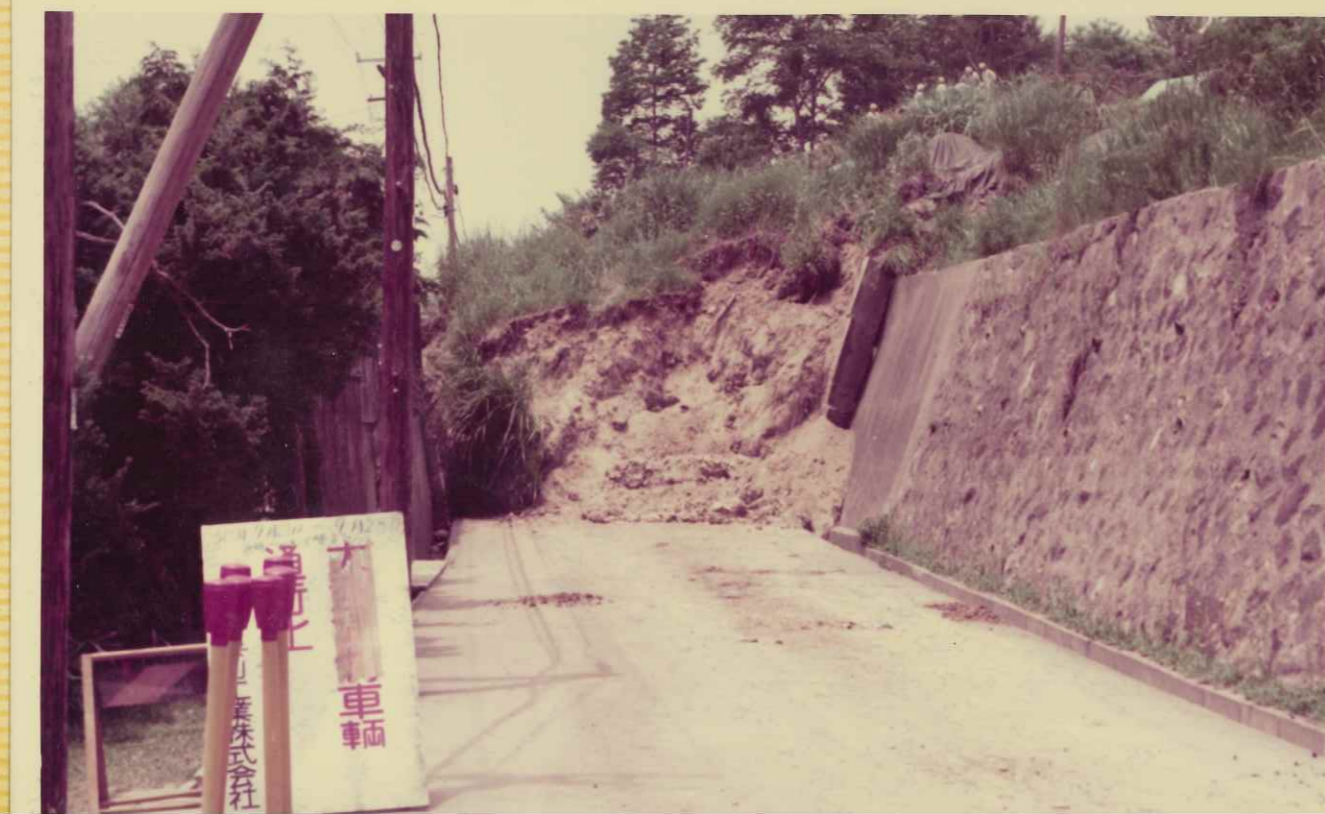
斜面崩壊により  
道路閉鎖。

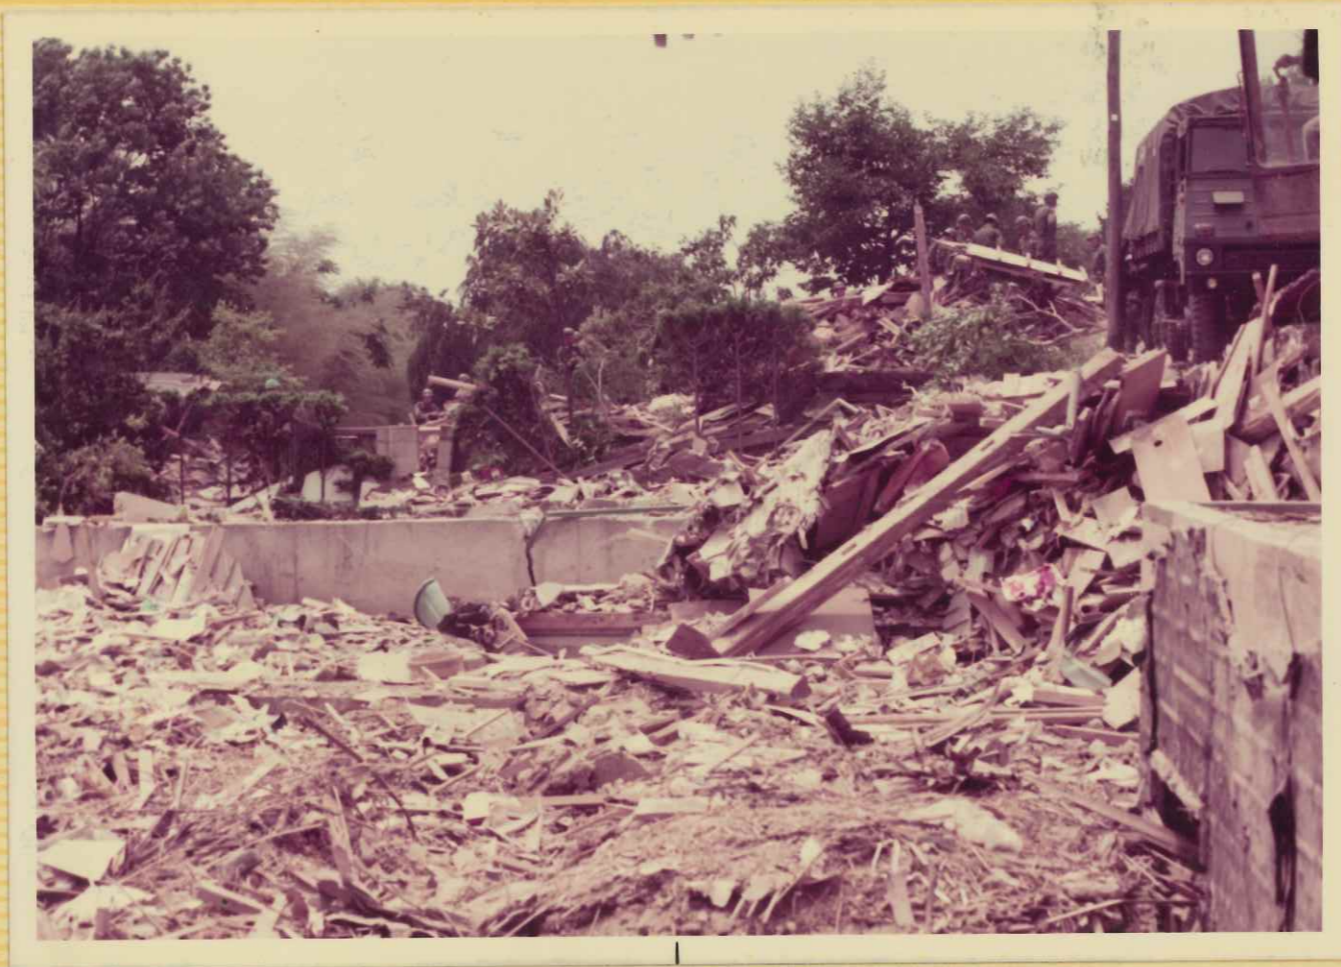
二次災害を防ぐた  
め、強制撤去

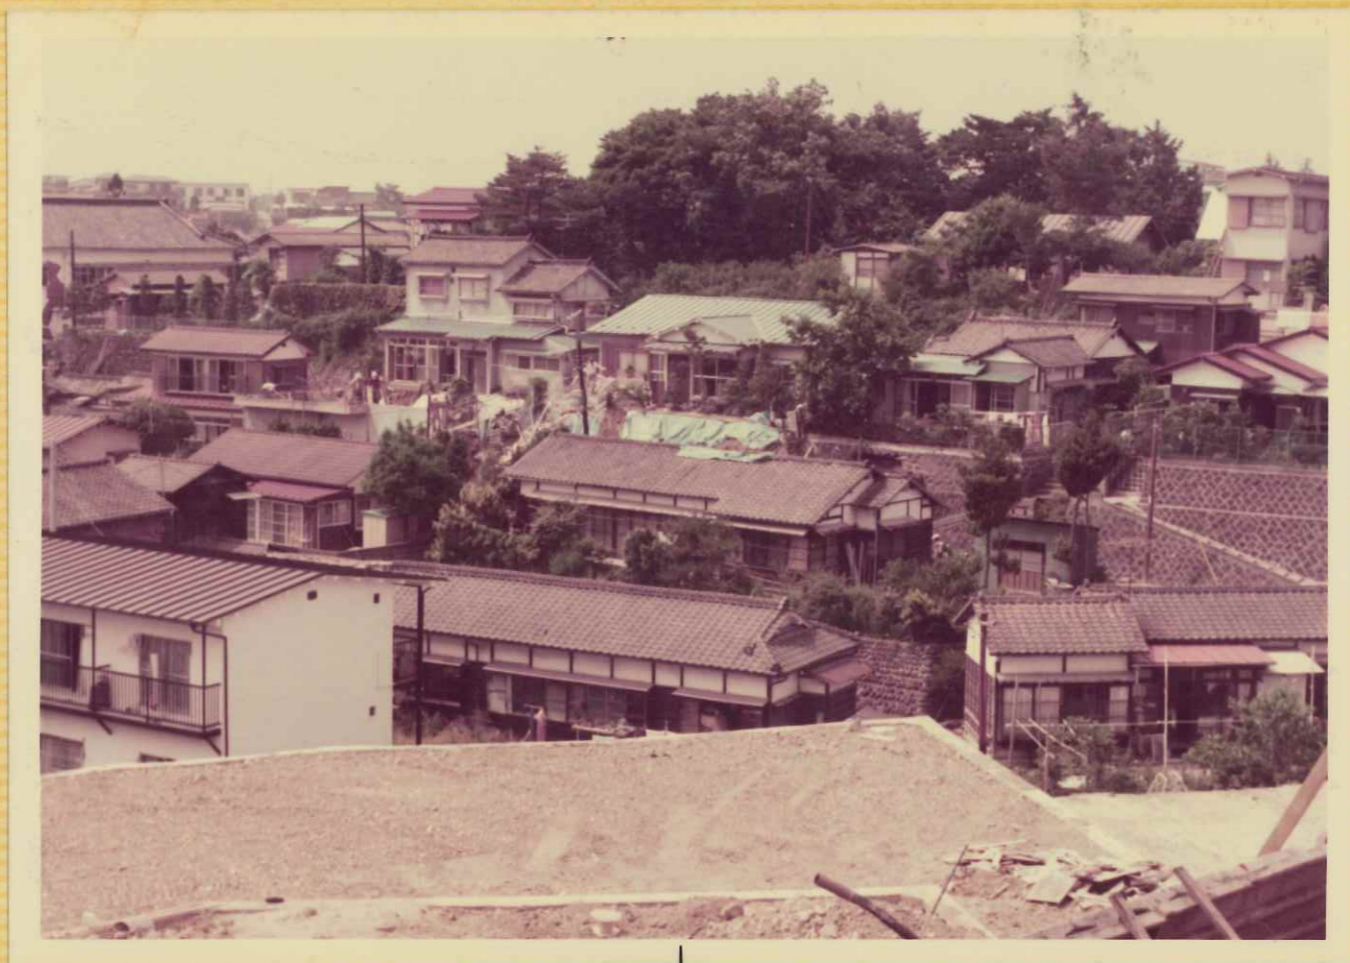
斜面前壊  
手前は造成中の宅地。

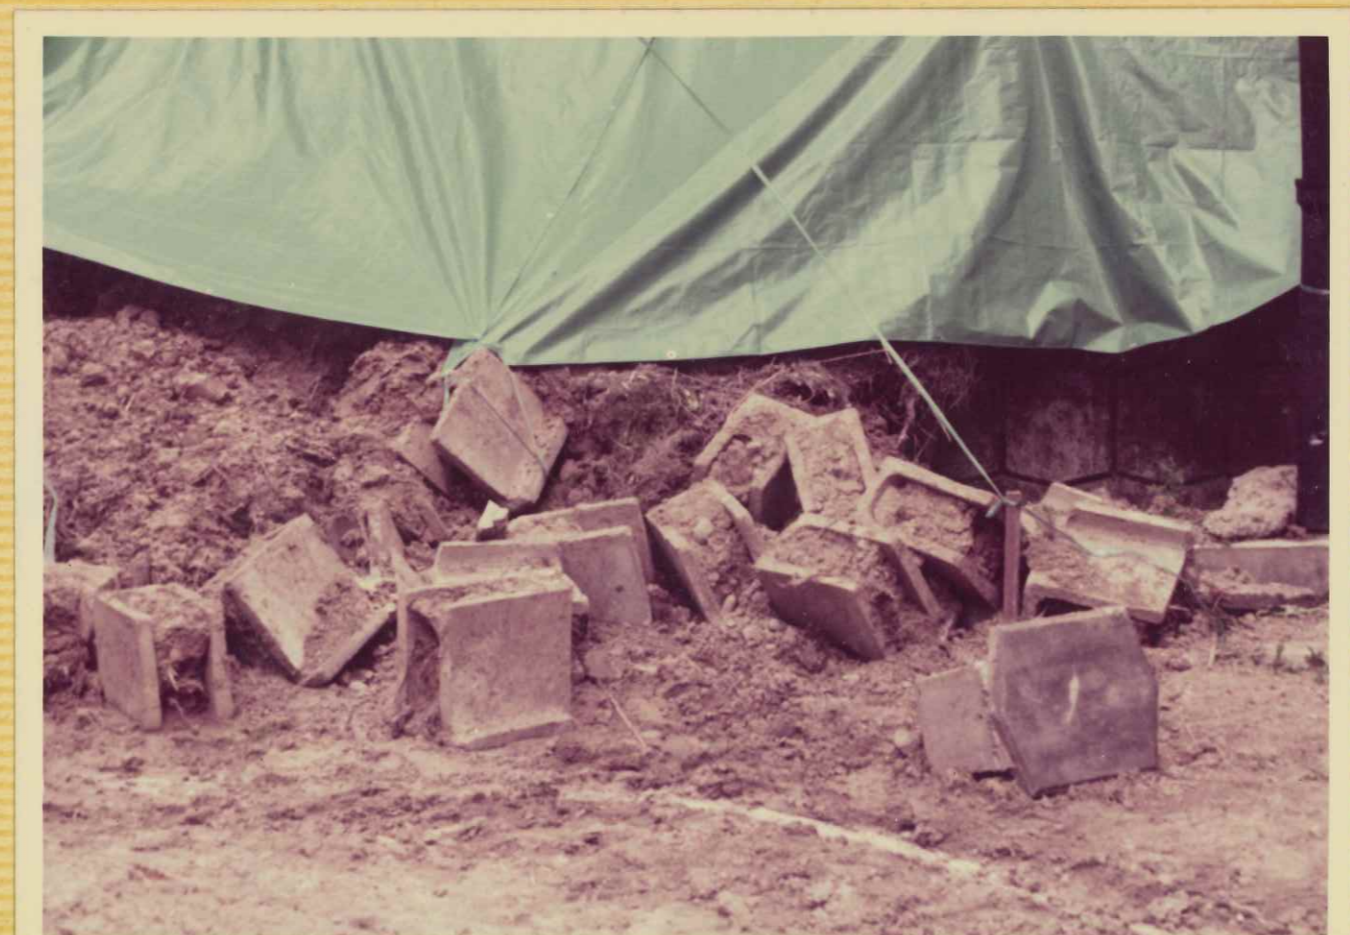
ブロック土留崩壊

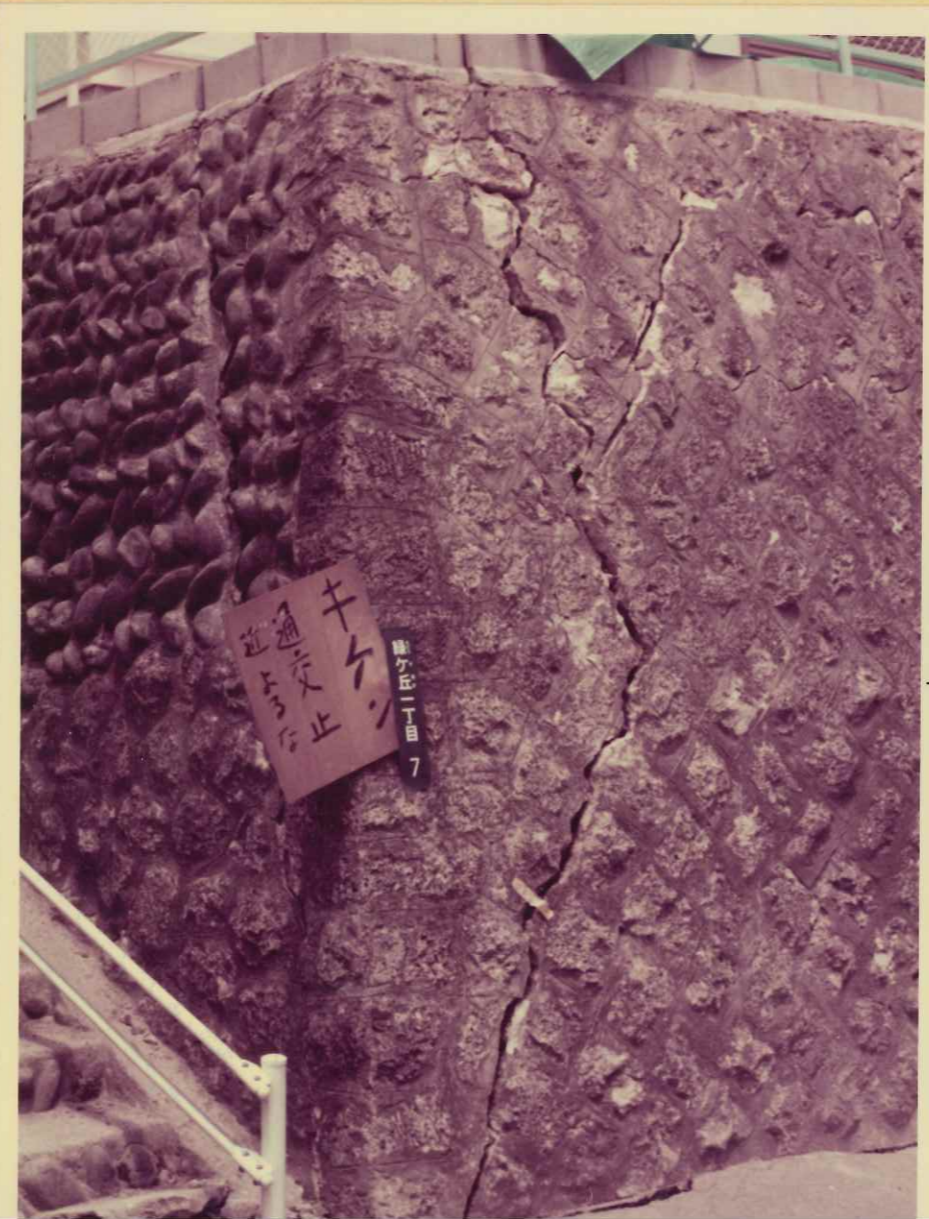
▽中程が大きく亀裂  
▽手前は盛土部分と推定される。
